**REFORMÁTUS TEMPLOM**  
**KOSD, ADY ENDRE UTCA 1. (HRSZ: 400)**  
**ÉPÍTÉSTÖRTÉNETI TUDOMÁNYOS DOKUMENTÁCIÓ**

**OKRUTAY MIKLÓS**

**2016. JÚLIUS**

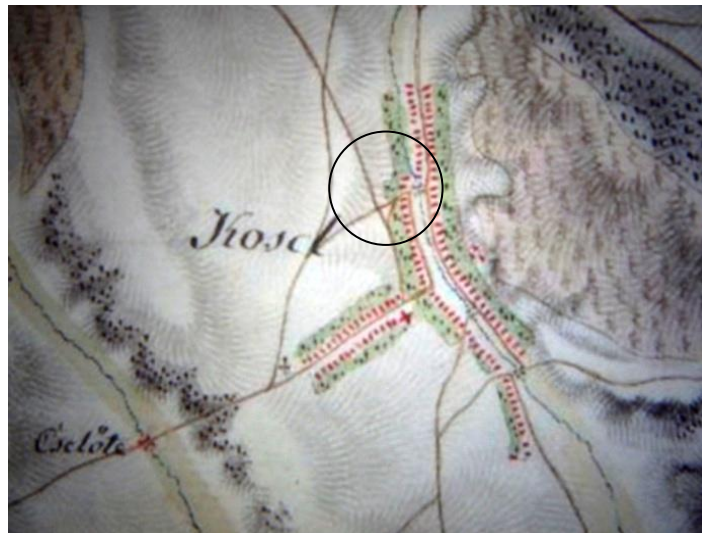
(i) I. Katonai felmérés, 1763-1787.

Az I. katonai felmérés a 18. század utolsó harmadára jellemző állapotot rögzíti. Ekkor a falu kiépülése a Vácról idevezető út, illetve a településen keresztül húzódó patak mentére korlátozódik. A később megépülő református templom környezete ekkor még teljes egészében beépítetlen, a katolikus templom helyét a térkép jelöli.

- (i) *I. Katonai felmérés, 1763-1787.*
- (ii) *II. Katonai felmérés, 1806-1869.*
- (iii) *Magyarország kataszteri térképe, 19. század első negyede.*
- (iv) *III. Katonai felmérés, 1869-1887.*
- (v) *Magyar Királyság térképe, 1869-1887.*

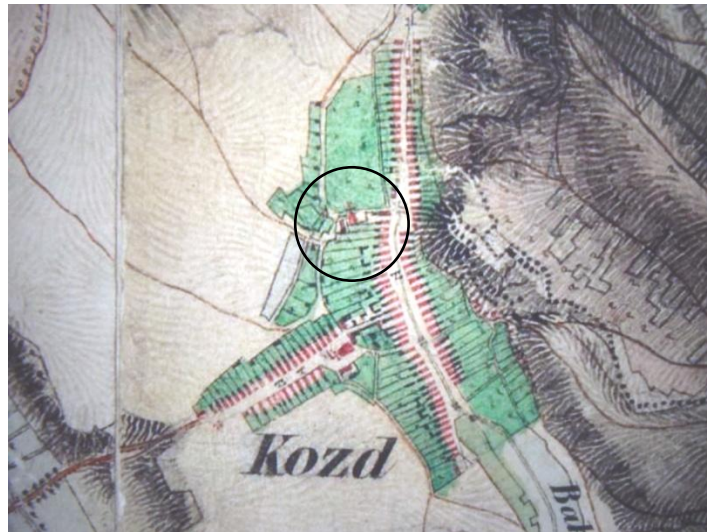
(ii) II. Katonai felmérés, 1806-1869.

A II. katonai felmérés a 19. század eleji településképet mutatja. A település fejlődése az eltelt közel fél évszázad alatt nem mondható jelentősnek, csupán észak felé figyelhetünk meg

határozott vonalvezetésű, spontán kialakuló új utcákat, egyelőre még beépítetlenül. Jól látható, hogy ekkor a templom épülete egészen szabadon áll, a környezetében épületek még nem találhatók, tőle keletre a patak felé a lelkészház tömbje azonosítható. Mint hogy a templomra rávezető utca még nem alakult ki, ugyanakkor a következő térképen, melynek datálása a 19. század első negyede, ez már részletesen ábrázolásra került, így valószínűsíthetően a II. katonai felmérés Kosdon a 19. század első évtizedében készült.

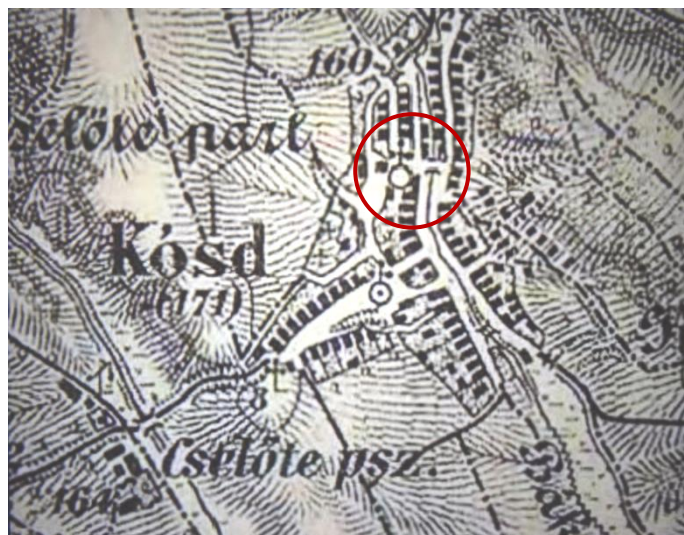
(iv) III. Katonai felmérés, 1869-1887.

A III. katonai felmérés a 19. század utolsó harmadába vezet el minket. A falu kiépülése a korábban már látott új utcák mentén zajlik, így elsősorban a jelenlegi Petőfi Sándor utca beépülése a figyelemre méltó. Így megállapítható, hogy a református templomra északról rávezető utca ma is ismert karakterének kialakulása erre az időre tehető.

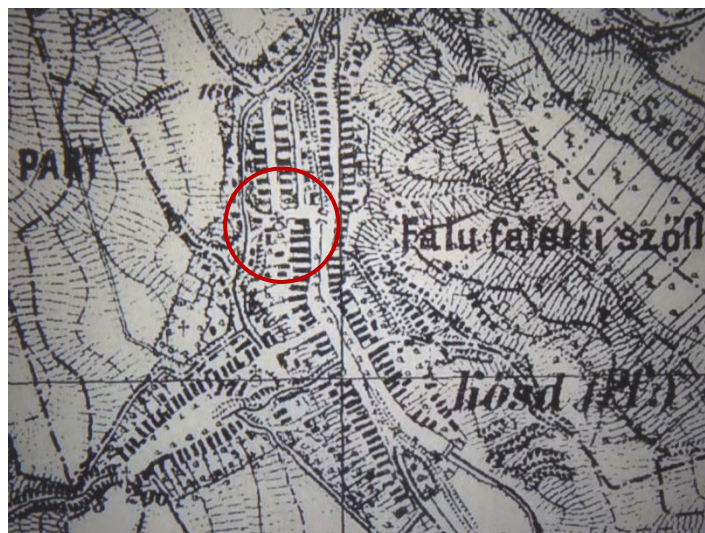
(v) Magyar Királyság térképe, 1869-1887.

Végezetül a 19. század utolsó negyedében készült térkép kissé részletesebb ábrázolásmódjának köszönhetően pontosabban mutatja az utcahálózat és a telkek kiépülésének állapotát. Megállapítható, hogy a református templom környezetében lényeges változást már nem hoznak ezek az évek.

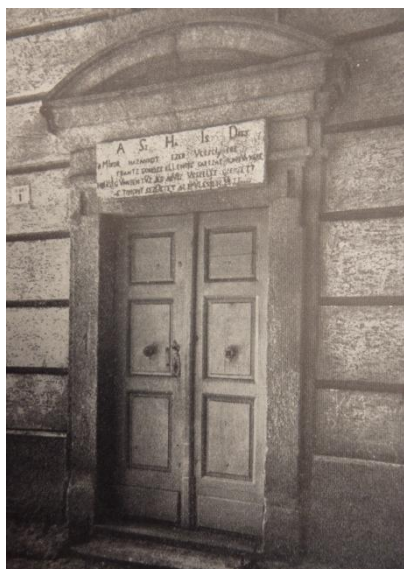
*A kosdi református templom kapuja. 1958.( Magyarország műemléki topográfiája. V. kötet. Pest Megye műemlékei)*

A torony építése a források szerint 1809-ben kezdődött és 1810-re fejeződött be. Dummer Emánuel váci kőművesmester 420 forintért végezte el a munkát, úgy, hogy az egyház biztosította valamennyi építési anyagot, sőt, valamennyi munkásnak naponta egy-egy icce bort. A torony felől nyitott új, díszes kapuzat fölötti kronosztikus felirat azonban az építési időt korábbra helyezi, a megjelölt, római számként összegzendő betűk 1808-at adnak ki.
